VECKA 22

Återkoppling till Tips och Trix vecka 17

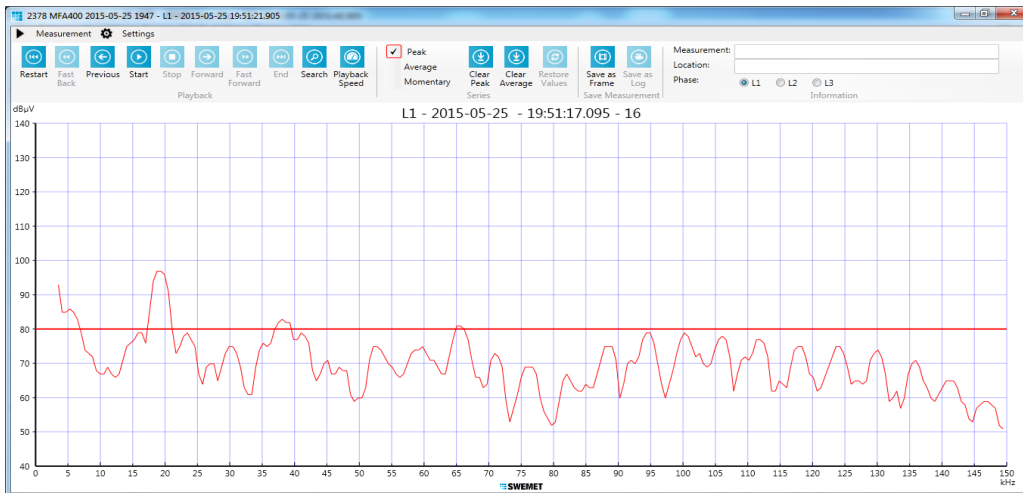
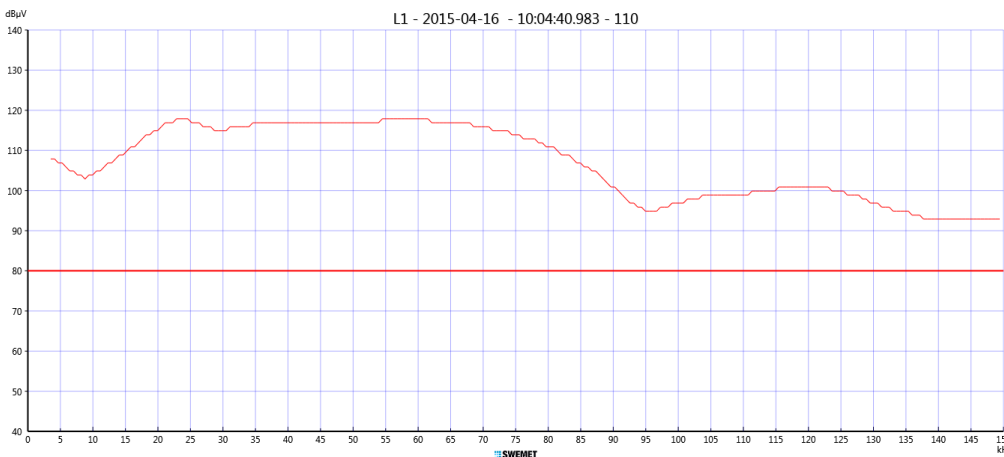
Störkällan som kom från en vattenkraftstation i södra Sverige är nu åtgärdad med ett filter. Denna gång räckte med ett 16A 3-fasfilter och resultat ser du nedan.

Tidigare mätning utan filter, se Tips och Trix vecka 17. Vill du veta mer om detta ärende så hör av dig!
