VECKA 12

EN55015 Disturbance voltage limits at mains terminals

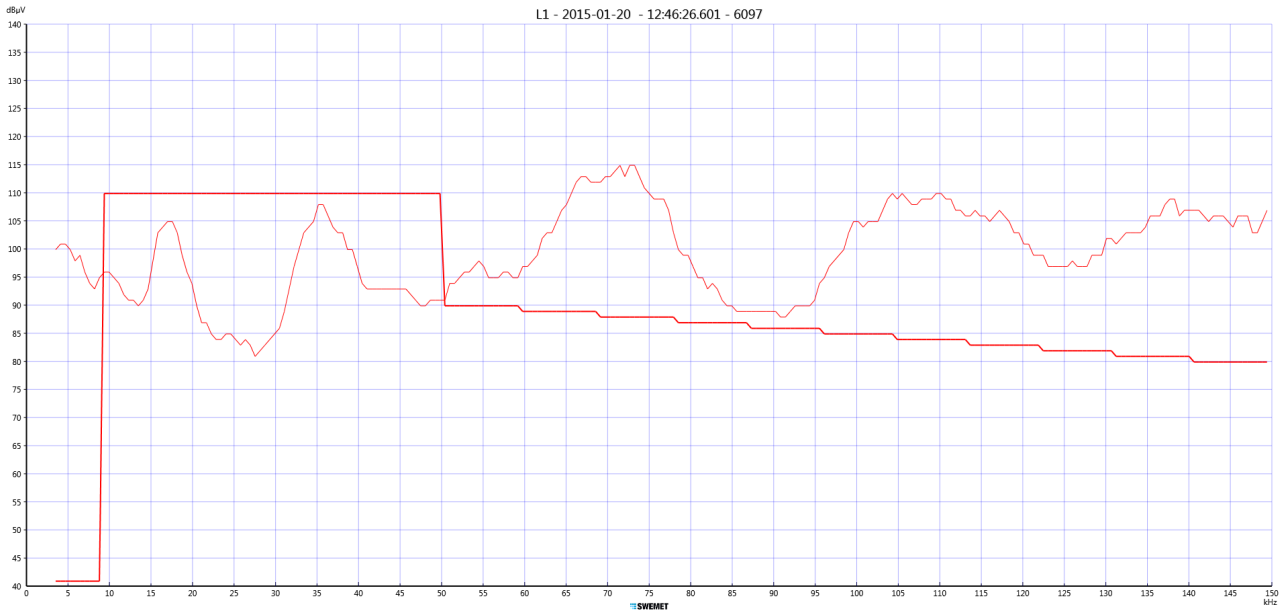
Nedan ser du en störkälla som belysningsarmaturer genererar. När vi lägger in normen för belysning i MFA Viewer ser du mycket tydligt hur belysningsarmaturerna ligger alldeles för högt över gränserna. Mätningarna är gjorda i år och vi kommer anmäla detta för elsäkerhetsverket.

Inte särskilt svårt att få ägaren till belysningsarmaturerna stå för filterkostnaden när man kan visa normen för belysning i MFA Viewer ;-)
