VECKA 9

Ännu en fiberswitch!

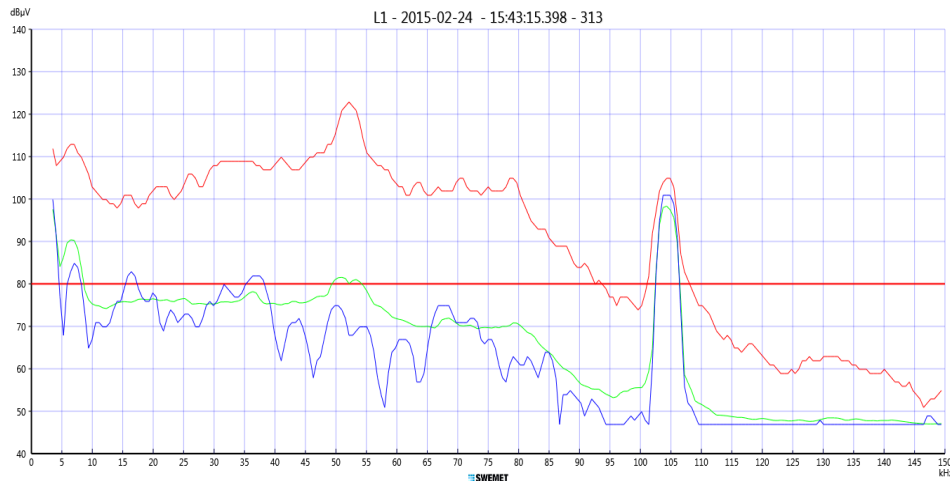
Nätaggregatet som har ett inbyggt EMC-filter genererar störningar på elnätet enligt bild nedan.

Tillverkaren är underrättad och håller på med att förbättra sitt inbyggda EMC-filter. Fortsättning kommer.

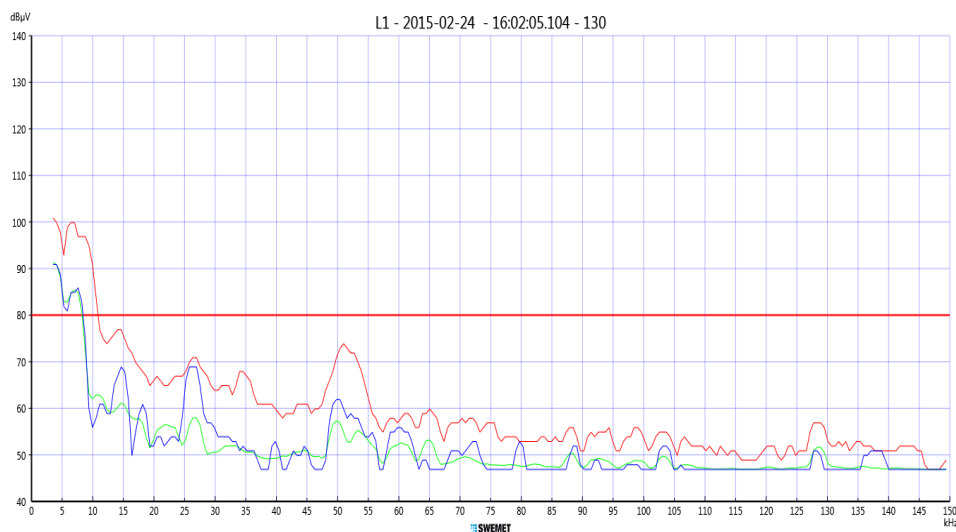
Med Swemets filter PLC230-16A ser det betydligt bättre ut. Är du nyfiken på vilken fiberswitch, hör av dig!
