## VECKA 13

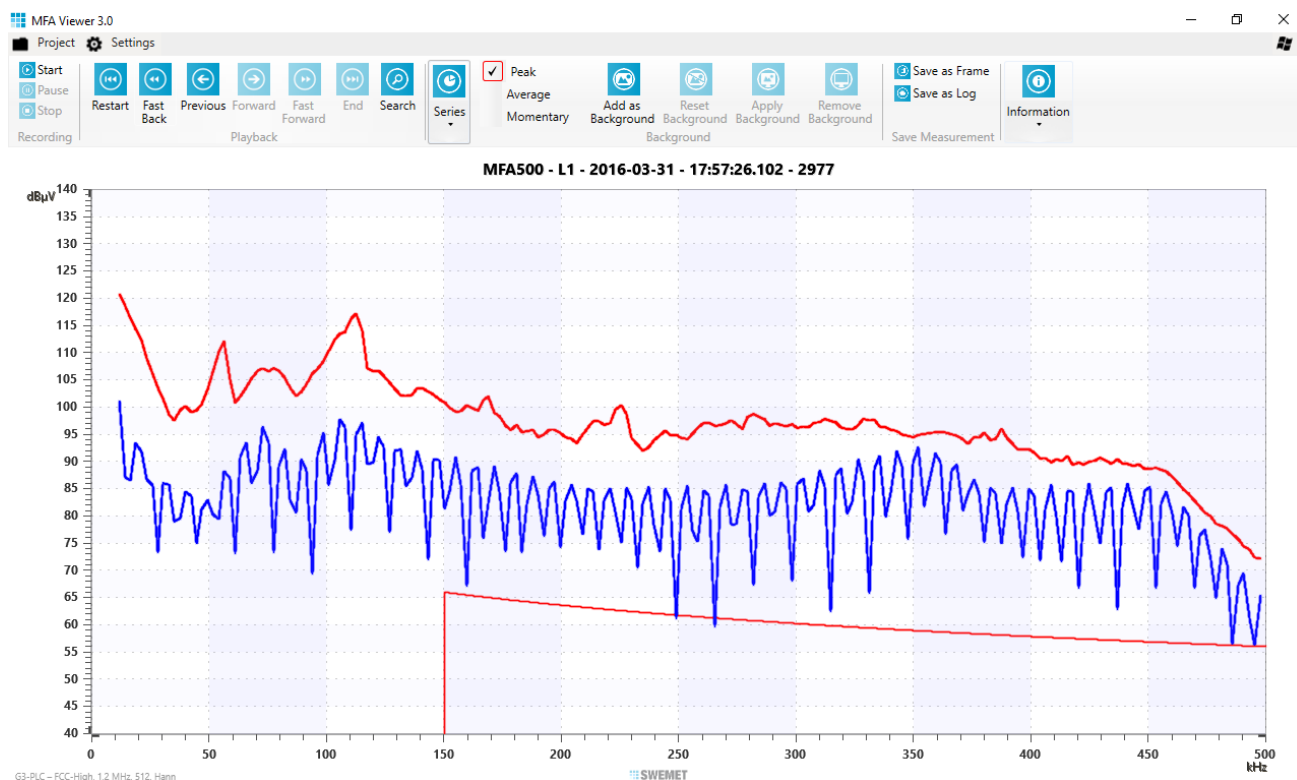
I bilden ser du EMC nivån och hur AC/DC adaptern ligger alldeles för högt över. Vill du veta vilket märke det är så hör av dig, leverantören finns i Frankrike ;-)

Därför har jag sedan en tid skickat epost till producenten/återförsäljaren och frågat om de känner till problemet. De flesta hör av sig rätt omgående och vill veta mer. Det ska bli intressant om producenten till AC/DC adaptern till bilden nedan svarar på min epost!
